CASO PRÁCTICO:

CORREAS TPU DE POLIURETANO TERMOPLÁSTICO

La planta de procesamiento de carne ahorra miles de dólares en costes operativos al sustituir la correa modular de plástico por POSICLEAN™ PC20.

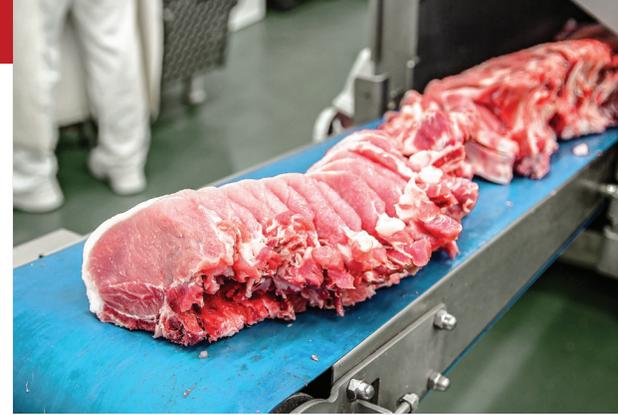
- La correa modular de plástico existente se sustituyó por la correa TPU POSICLEAN™ PC20 de GATES®, un recambio de transmisión síncrona con paso de 2 pulgadas fácil de limpiar.
